ΤΕΧΝΙΚΗ ΕΚΘΕΣΗ ΑΠΟΤΙΜΗΣΗΣ ΦΕΡΟΥΣΑΣ ΙΚΑΝΟΤΗΤΑΣ ΚΑΙ ΑΝΑΣΧΕΔΙΑΣΜΟΥ

Η παρούσα τεχνική έκθεση αφορά στην μελέτη στατικής επάρκειας – αποτίμηση φέρουσας ικανότητας σε υφιστάμενη 2η υπόγεια δεξαμενή λόγω της στέγασης δημοτικού πάρκου επί της οδού Αιόλου στην πόλη της Λάρισας.

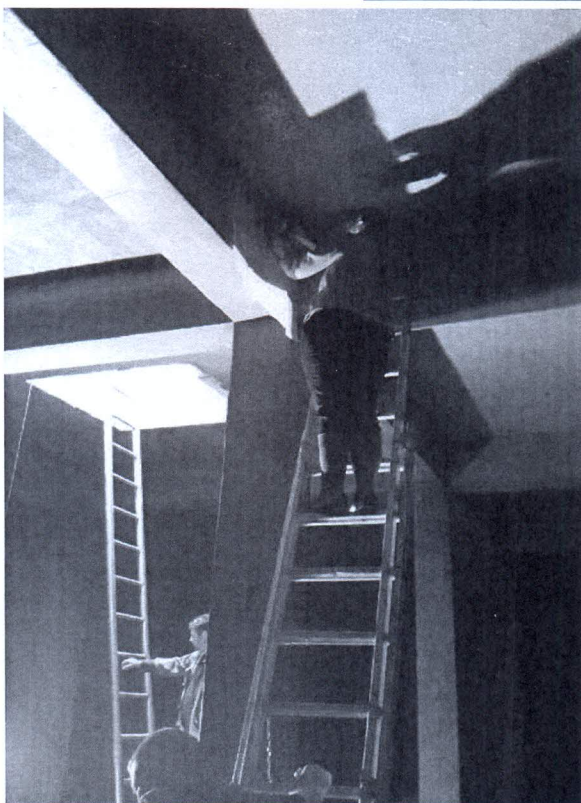
Φώτο 1: Γεωμετρική αποτύπωση και μαγνητική σάρωση δοκού.

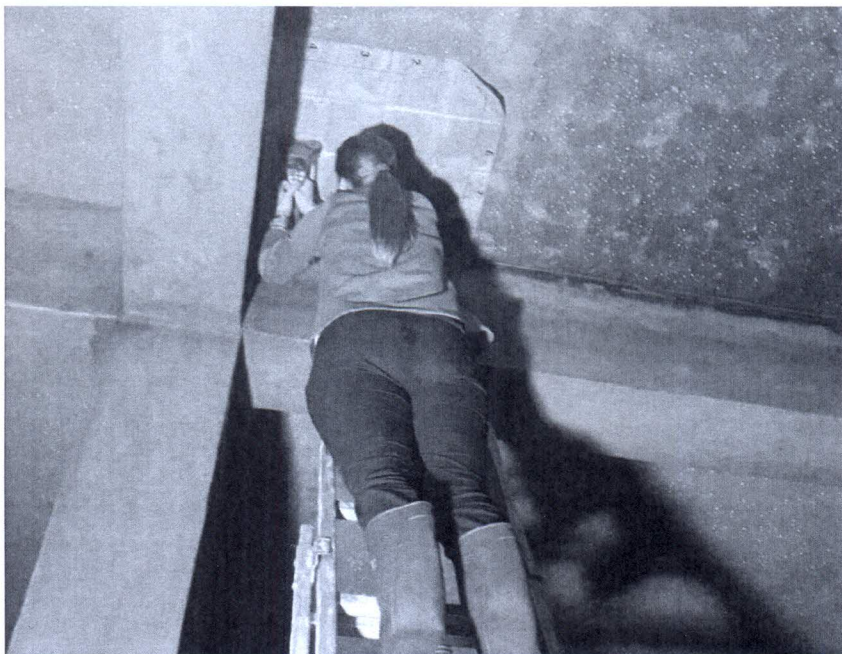
Φώτο 2: Μαγνητική σάρωση πλάκας.

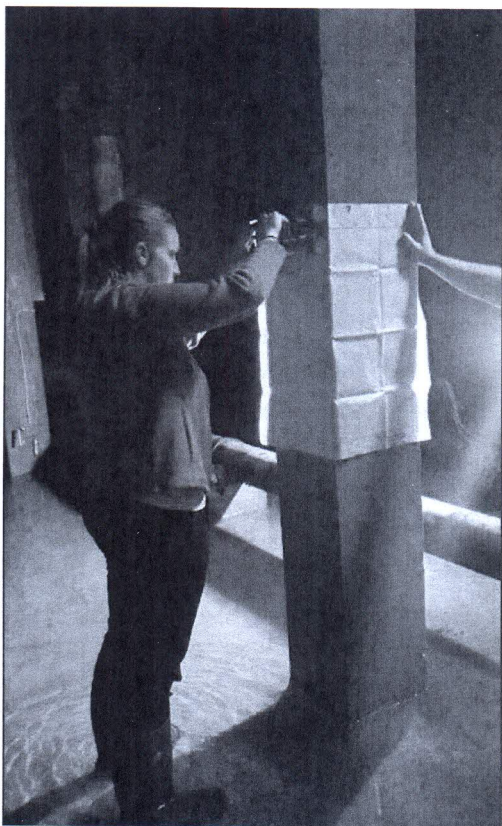
Φώτο 3: Μαγνητική σάρωση υποστυλώματος.

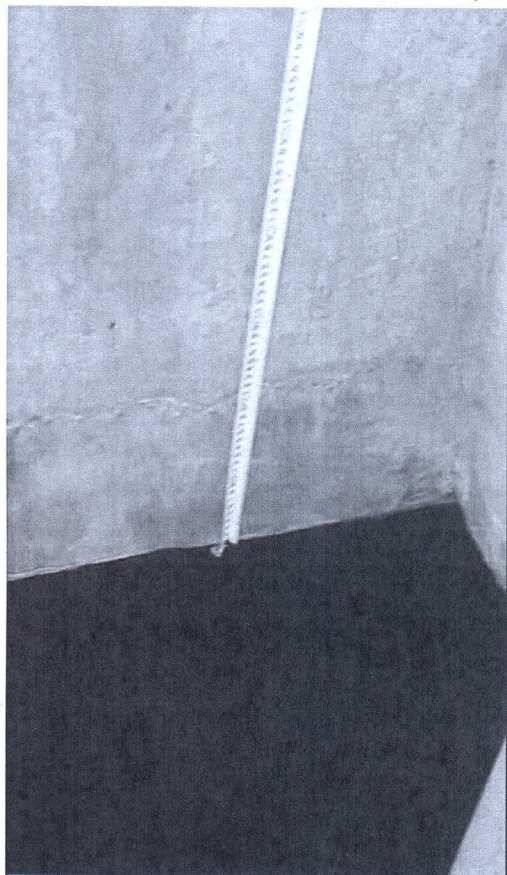
Φώτο 4: Μέτρηση πάχους πλάκας.

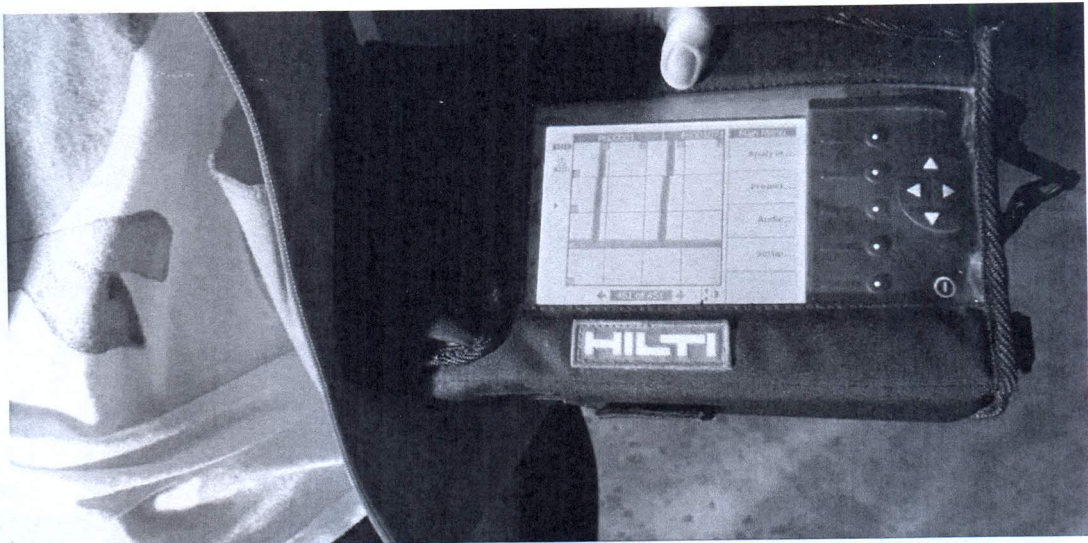
Φώτο 5: Αποτελέσματα μαγνητικής σάρωσης οπλισμών.

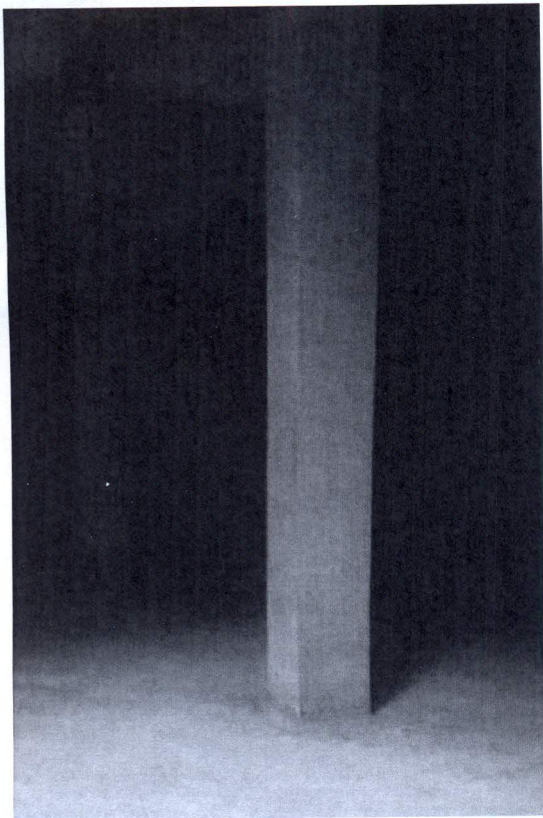
Φώτο 6: Υποσύλωμα οπλισμένου σκυροδέματος.

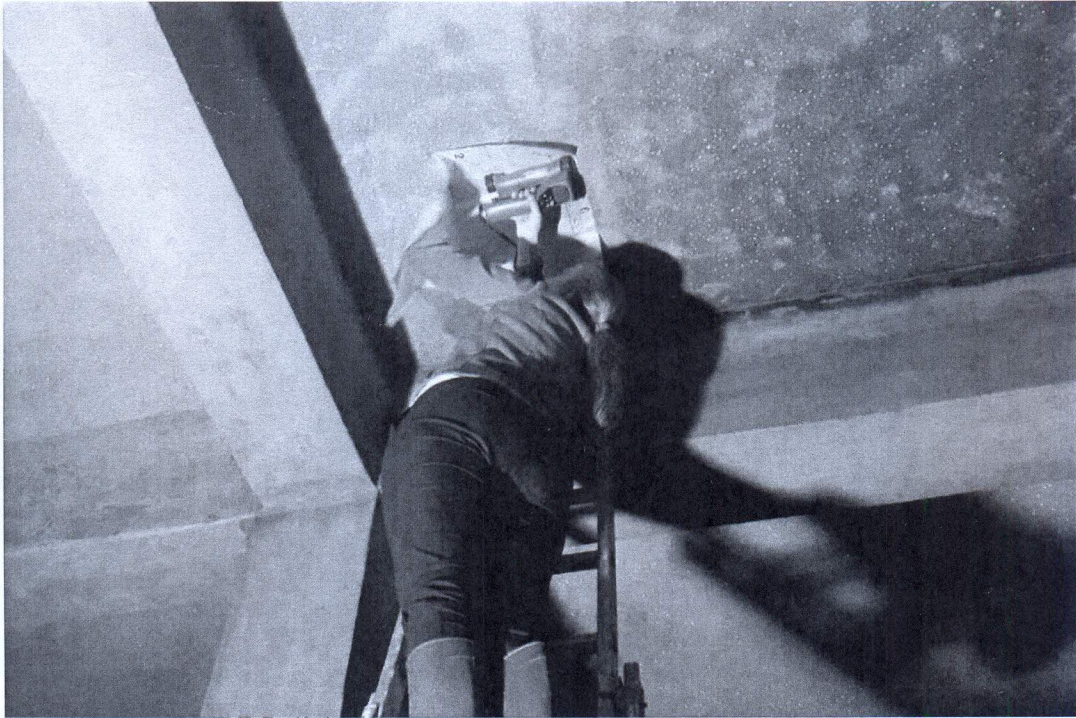
Φώτο 7: Μαγνητική σάρωση πλάκας οπλισμένου σκυροδέματος.

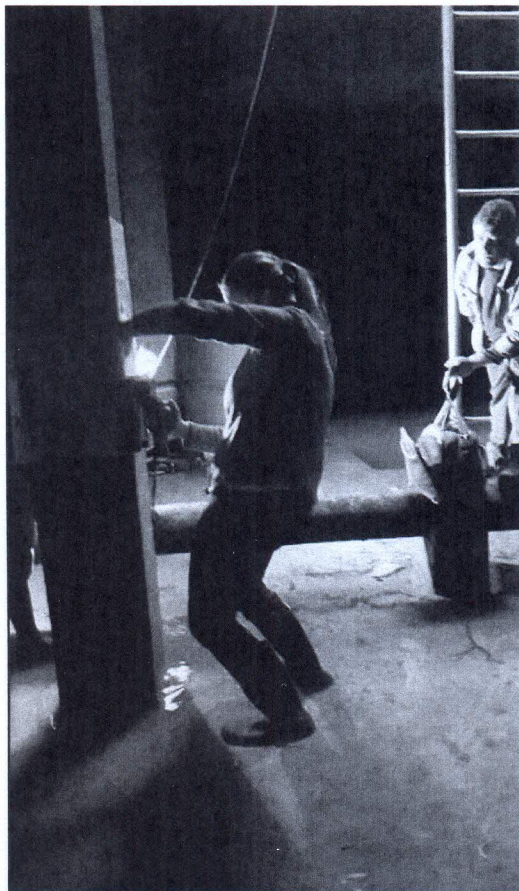
Φώτο 8: Μαγνητική σάρωση υποστυλώματος οπλισμένου σκυροδέματος.
